Regione Piemonte
COMUNE DI COSTIGLIOLE SALUZZO
Provincia di Cuneo

**PIANO REGOLATORE
GENERALE COMUNALE**

CENSIMENTO DELLE OPERE IDRAULICHE

Maggio 2007

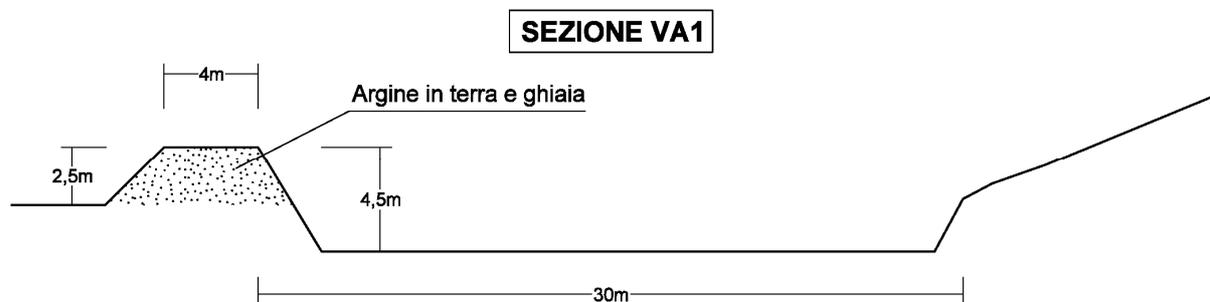
Sezione VA1 Arginatura a monte di presa Canale del Corso**Condizioni dell'opera**

Stato: buono

Funzionalità: buona

Note: Si tratta di un argine costruito con materiale ghiaioso prelevato dall'alveo, di altezza variabile da 2 a 3 m rispetto alla quota della sponda naturale per una lunghezza totale di circa 150 m.

L'opera ha la funzione di contenere l'innalzamento del livello del torrente determinato dalla traversa di presa del Canale del Corso.

Attività fluviale: Assenza di fenomeni significativi; sostanziale stabilità dell'alveo.

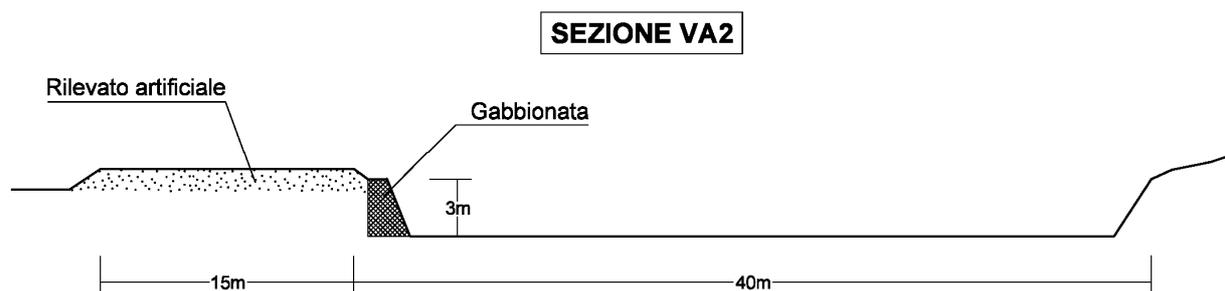
Sezione VA2 Difese in sponda sinistra immediatamente a monte di presa Canale del Corso

Stato: buono

Funzionalità: buona

Note: Si tratta delle opere di difesa spondale realizzate in testa all'opera di presa presa.

Nel tratto prossimo alla presa il rilevato di argine è difeso verso l'alveo mediante una gabbionata alta 3 m e lunga 50 m; la gabbionata è in buono stato di conservazione e di efficienza.

Attività fluviale: Equilibrio tra erosione e deposito condizionato dalla presenza della traversa di presa.

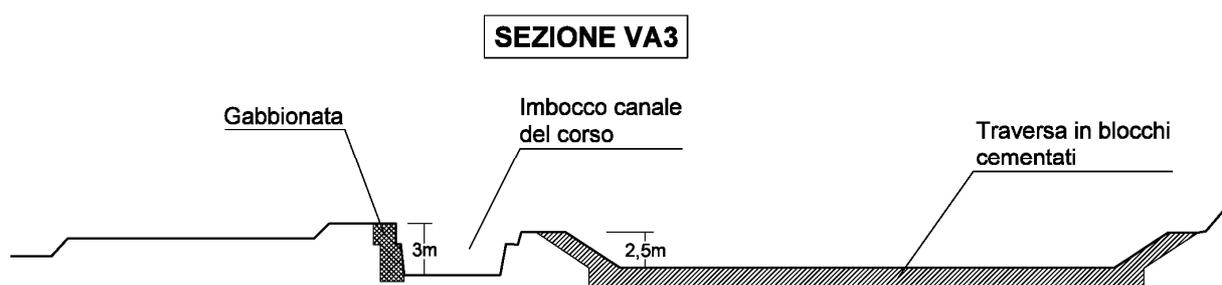
Sezione VA3 Traversa e derivazione del canale del Corso

Stato: buono

Funzionalità: buona

Note: La traversa, distrutta durante l'evento alluvionale del 1996, è stata ricostruita recentemente con uso di blocchi ciclopici cementati. Il gradino della traversa, alto circa 2,5 m, è realizzato mediante uno scivolo in blocchi cementati ad inclinazione moderata. L'opera è perfettamente integra e funzionale.

L'imbocco del Canale del Corso (in sponda sinistra) è protetto per un tratto di circa 10 m da muri in c.a. alti 1,5 m e da rivestimento del fondo in cls.; sia il canale che le opere di regolazione del flusso sono in buono stato di conservazione e di efficienza.

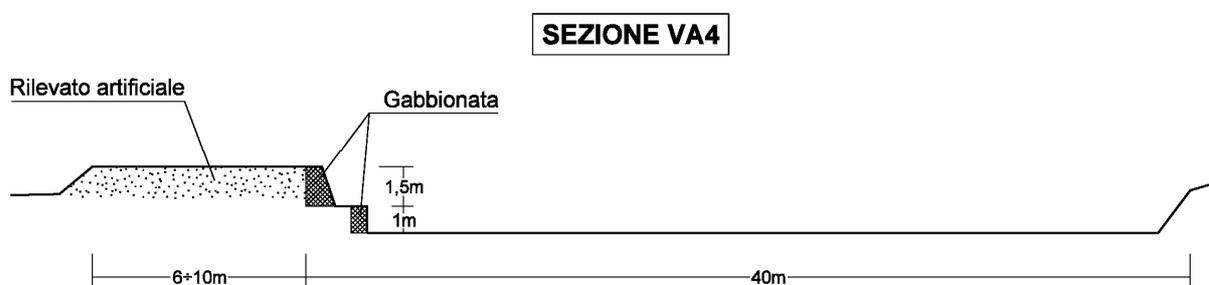
Sezione VA4 Arginatura a valle presa del canale del Corso

Stato: buono

Funzionalità: buona

Note: L'arginatura è realizzata con rilevato in materiale ghiaioso, integrato verso il Varaita con due ordini di gabbionate sfalsate, separate da un corpo in materiale di riporto. Il rilevato ha la funzione di difendere la sponda sinistra del Varaita dall'erosione e di salvaguardare insieme l'alveo del canale del Corso che per lungo tratto corre a poca distanza dalla sponda.

L'opera appare in buono stato, se si eccettua un tratto iniziale di una decina di metri, dove si rilevano tracce di una modesta erosione al piede della gabbionata.

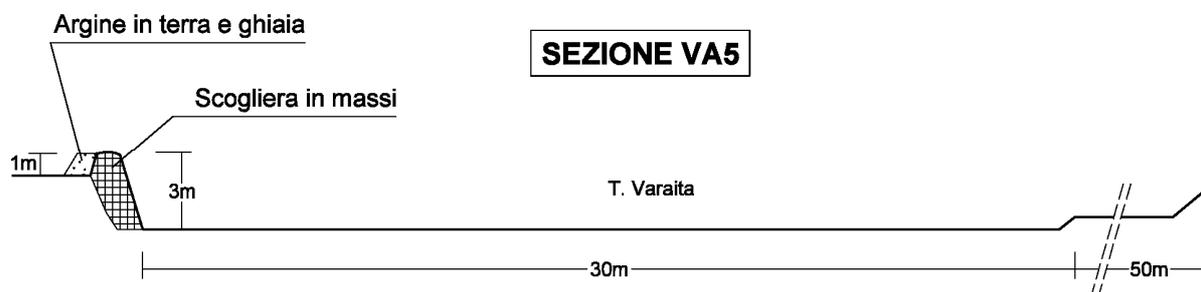
Sezione VA5 Difesa spondale in sponda sinistra su ansa**Condizioni dell'opera**

Stato: buono

Funzionalità: buona

Note: La scogliera è stata realizzata successivamente alla formazione dell'argine, con lo scopo di protezione contro l'erosione laterale sull'ansa. L'opera ha un'altezza di circa 3 m ed una lunghezza di circa 120 m.

L'opera, che esisteva già in precedenza, mostra di essere stata recentemente ricostruita. Lo stato di conservazione e di funzionalità è buono.

Attività fluviale: leggera erosione di fondo sul lato esterno dell'ansa, deposizione di barre sul lato interno

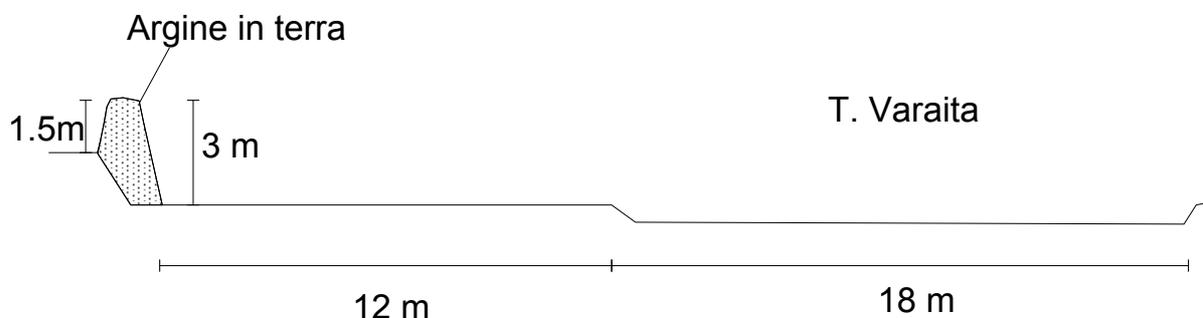
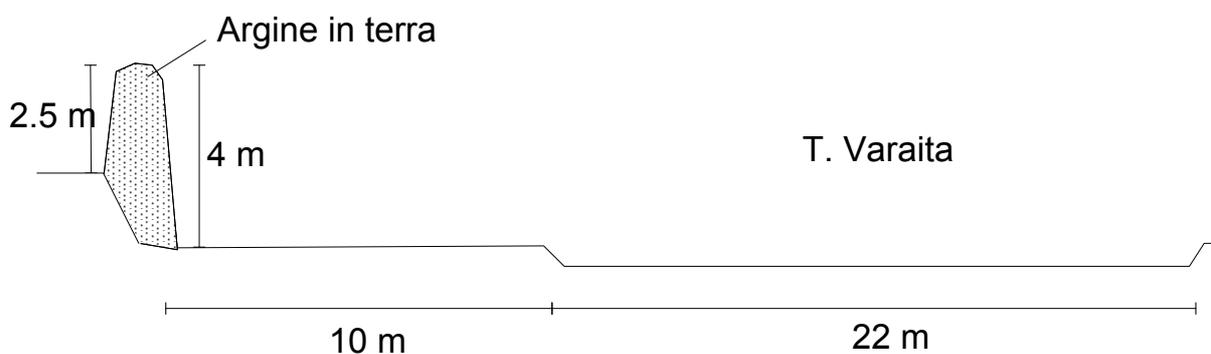
Sezioni VA6 e VA7 Arginatura in sponda sinistra

Stato: buono

Funzionalità: buona

Note: L'argine, realizzato in materiale alluvionale, ha lunghezza totale di circa 250 m. L'altezza dell'opera cresce da monte a valle (da 3 a 4 m sull'alveo, da 1,5 a 2,5 m sulla quota di sponda); la larghezza alla sommità è pari a circa 4 m. L'argine è arretrato di 5-8 m dal ciglio della sponda, conservando un margine discreto di sicurezza rispetto all'erosione di sponda.

Attività fluviale: debole erosione di fondo

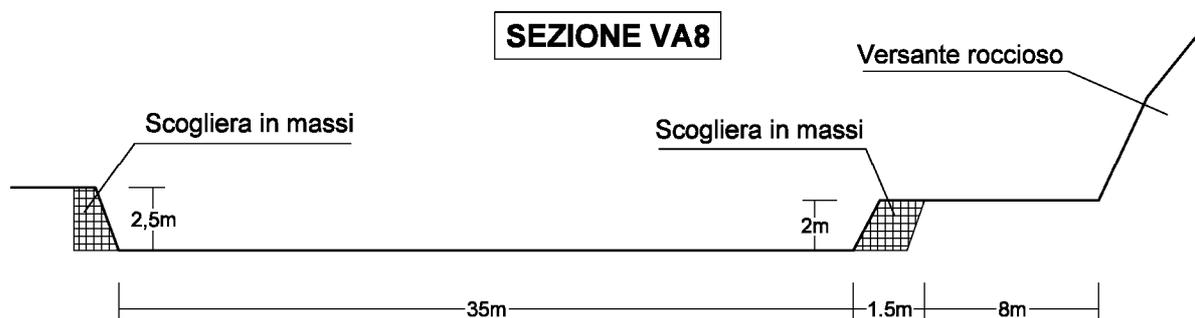
Sezione VA8 Difese spondali in sponda sinistra e destra**Condizioni delle opere**

Stato: buono

Funzionalità: buona

Note: Scogliera in massi in sponda sinistra: ha un'altezza di 2,5 m ed una lunghezza di 250 m; il coronamento è ulteriormente sopraelevato da un argine in materiale alluvionale alto 0,5-1 m. L'opera è stata realizzata di recente e si presenta in ottimo stato.

Scogliera in massi in sponda destra: è stata realizzata in tempi più antichi con funzione di protezione della presa del Canale del Molino.

Attività fluviale: il canale di deflusso principale è spostato verso il settore sinistro dell'alveo, dove si concentra l'erosione di fondo; nel settore destro prevale il deposito; non si osservano erosioni a carico delle opere di difesa di sponda

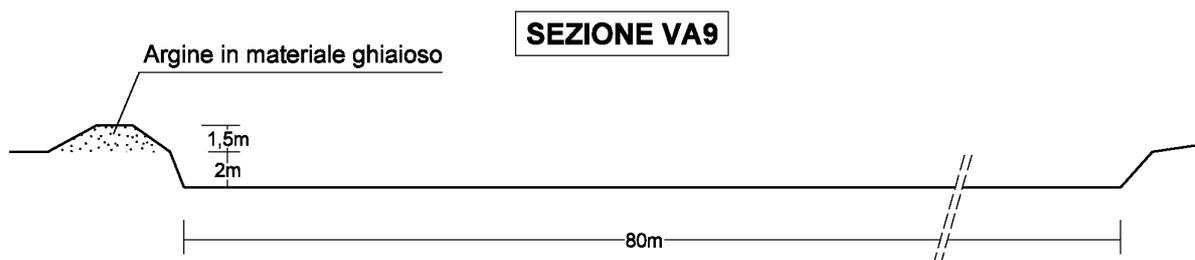
Sezione VA9 Arginatura in sponda sinistra**Condizioni dell'opera**

Stato: localmente scadente

Funzionalità: localmente scarsa

Note: L'argine, realizzato in materiale alluvionale, ha lunghezza totale di circa 160 m. L'altezza dell'opera è mediamente compresa tra 1,5 a 2 m sulla quota di sponda; la larghezza alla sommità è pari a 2-4 m. L'argine è generalmente arretrato di alcuni metri dal ciglio della sponda. In corrispondenza della sezione una recente erosione di sponda ha asportato l'argine, che è stato successivamente ricostruito; alle spalle di tale settore il piano di campagna forma una depressione locale che potrebbe favorire l'esonazione in caso di ripresa dell'erosione di sponda.

Attività fluviale: debole erosione di fondo e locale erosione di sponda

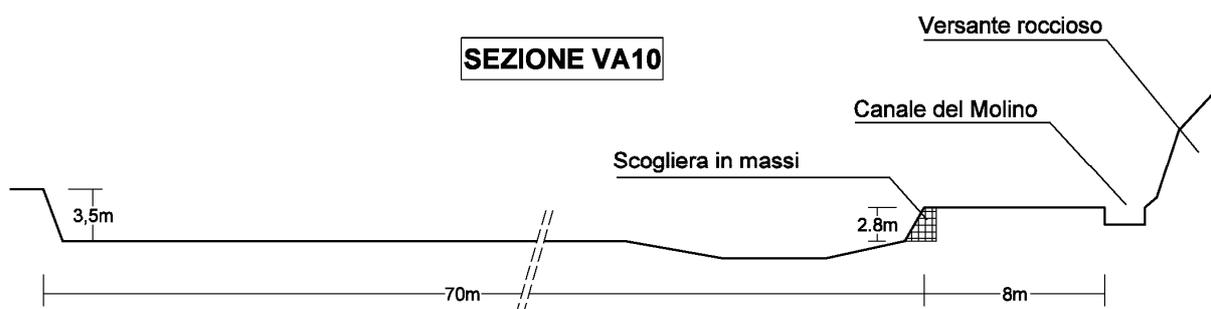
Sezione VA10 Difesa in sponda destra presso laghetto pesca sportiva**Condizioni dell'opera**

Stato: buono

Funzionalità: buona

Note: Scogliera in massi ciclopici alta 2-2,5 m lunga 450 m.

L'opera ha lo scopo di difendere la pista di accesso alla presa del canale del Molino e l'area attrezzata con relativo laghetto di pesca sportiva; in tale tratto l'alveo mostra un corso rettilineo e non presenta particolari indizi di attività erosiva.

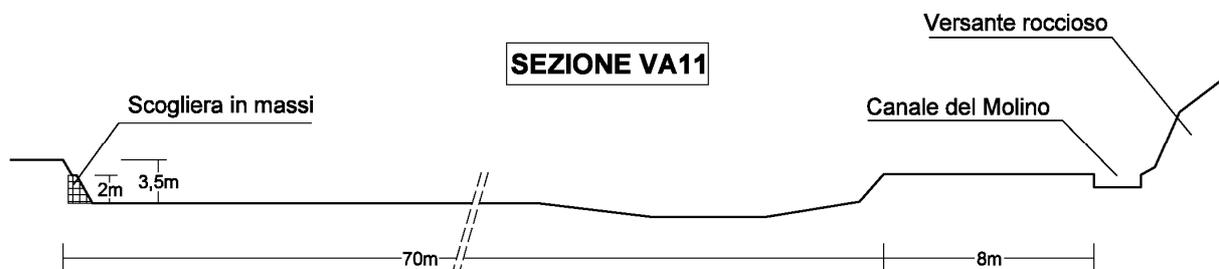
Sezione VA11 Difesa in sponda sinistra a monte del ponte S.R. Cuneo-Saluzzo**Condizioni dell'opera**

Stato: buono

Funzionalità: buona

Note: Scogliera in massi ciclopici alta 2,5 m lunga 60-70 m.

L'opera ha lo scopo di difendere il piede della sponda da erosione locale; sopra il coronamento della scogliera si sviluppa infatti la scarpata di sponda in ghiaia per un'altezza di circa 2 m.

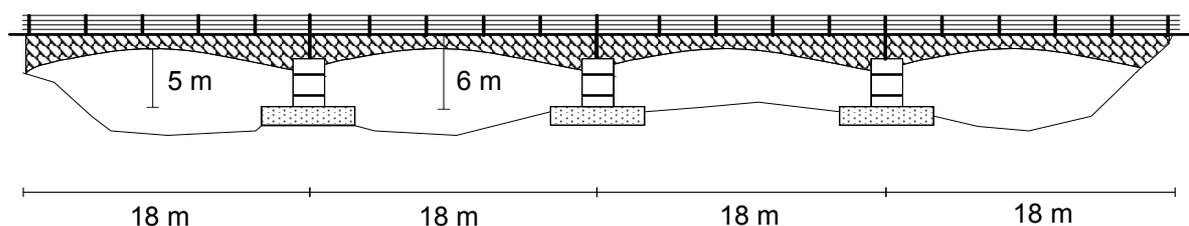
Sezione VA12 Ponte S.R. Cuneo-Saluzzo**Condizioni dell'opera**

Stato: discreto

Funzionalità: buona

Note: Il ponte ha 4 luci sull'alveo; sotto la campata centrale di dx è presente un ampio accumulo di depositi alluvionali che riduce la sezione di deflusso. Sono visibili le fondazioni del ponte. A monte e in parte a valle del ponte entrambe le sponde sono ricoperte da estesi riporti di depositi alluvionali. La larghezza dell'alveo a monte è di circa 60 m mentre a valle è di circa 70 m. In sponda sinistra a monte e a valle è presente un muro di recinzione che funge al tempo stesso come protezione della sponda. Sulla destra, a valle, è presente un muro di recinzione sul quale è stata realizzata una sorta di difesa costituita da ciottoli intasati con cls.

Attività fluviale: locale erosione di sponda

Note: A monte del ponte, in corrispondenza della pila di sinistra è presente un esteso accumulo di tronchi e rami che deve essere al più presto rimosso per non compromettere il regolare deflusso delle acque in occasione delle normali piene autunnali e primaverili.

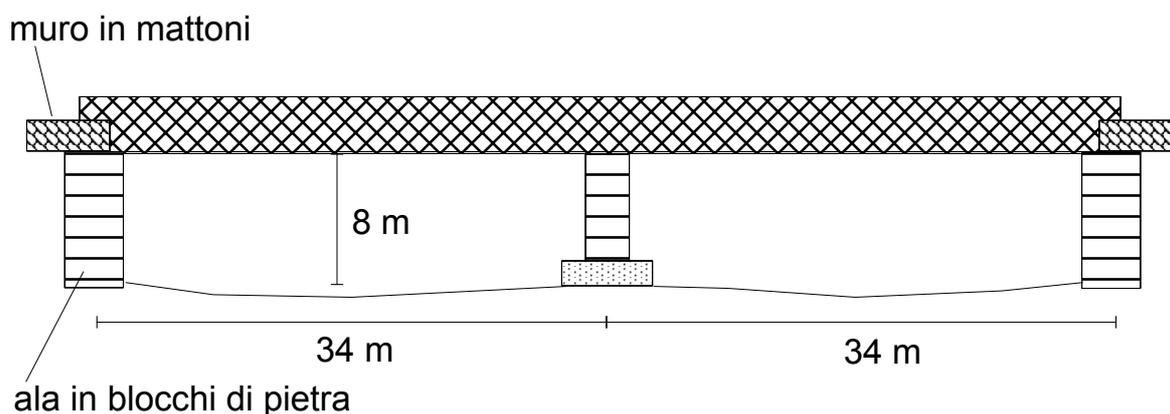
Sezioni VA13 Ponte ferroviaria**Condizioni dell'opera**

Stato: buono

Funzionalità: buona

Note: E' un ponte in metallo con una pila centrale in pietra e fondazioni in c.a. Le ali del ponte sono in pietra; a valle sulla sponda destra è presente un muro di difesa alto circa 7-8 m e lungo circa 20 m. Sulla sinistra affiora la parte superiore del muro di spalla ormai ricoperto dal terreno: si trova a qualche metro di distanza dalla sponda sx. Sempre sulla sinistra, a una decina di metri dal ponte, si intravedono pennelli relitti.

Note: a valle del ponte la sezione si restringe a causa degli accumuli ghiaioso-ciottolosi derivanti dalla pulizia dell'alveo centrale e riportati probabilmente dopo l'ultimo evento alluvionale. Il dislivello tra prati e il pelo libero dell'acqua è di almeno 3 m.

Il corso d'acqua tende a migrare verso destra.

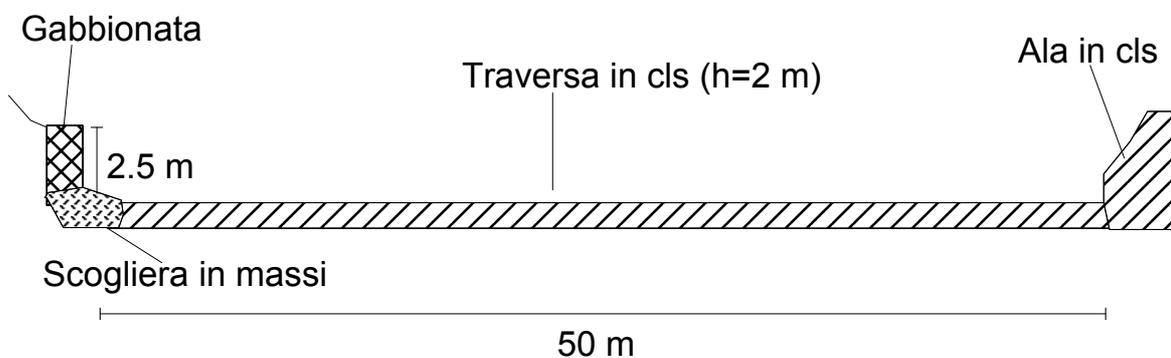
Sezione VA14 Traversa fluviale in cls**Condizioni dell'opera**

Stato: buona

Attività fluviale: leggera erosione di fondo a monte e deposizione a valle

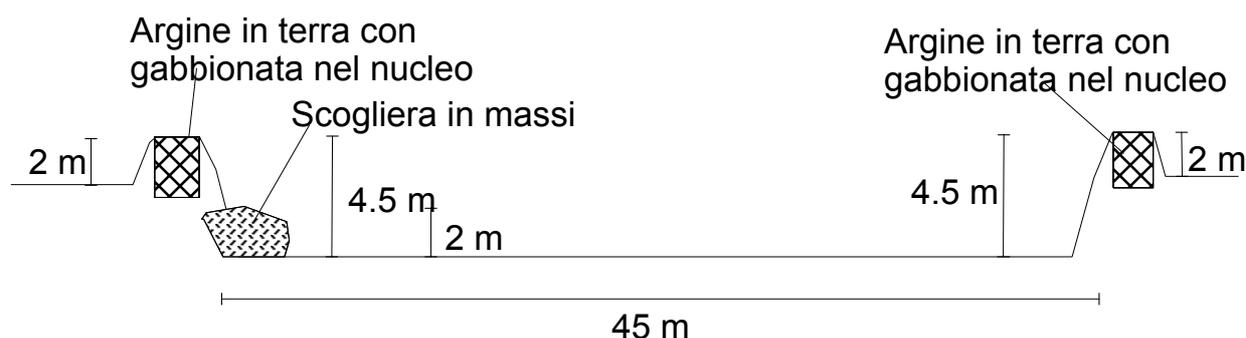
Sezione VA15 Difese spondali (argini) in sponda destra e sinistra**Condizioni dell'opera**

Stato: buono

Attività fluviale: leggera erosione di fondo e di sponda sinistra

Note: Gli argini appaiono stabili e sufficientemente alti per garantire la tenuta delle acque di piena. Più a valle, ove mancano delle difese adeguate vi possono essere problemi di erosione ed esondazione.

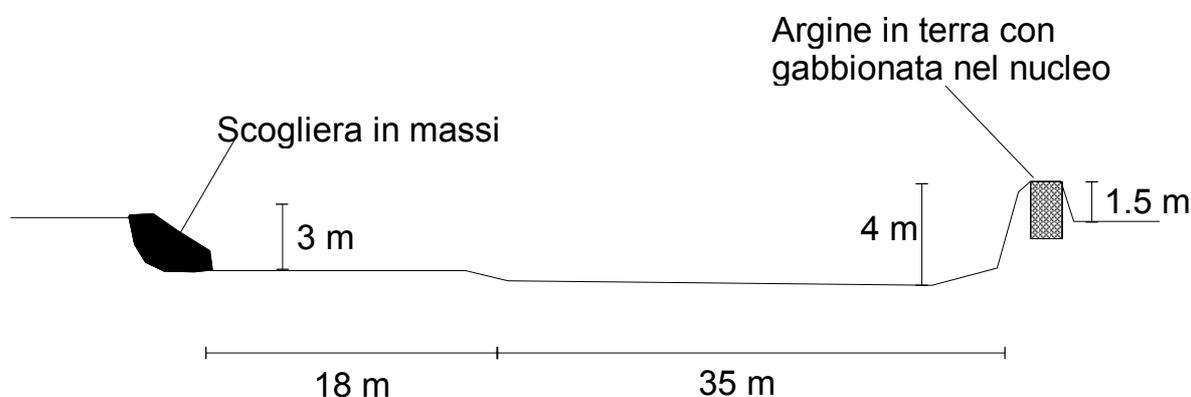
Sezioni VA16 Difese spondali (argini) in sponda destra e sinistra

Attività fluviale: erosione di fondo e di sponda, soprattutto in dx

Note: Il Torrente tende a scorrere sulla destra dell'alveo ad una distanza di circa 20 m dalla difesa spondale situata in sinistra. A valle della scogliera, sulla sinistra idrografica, vi è un tratto privo di protezione ove è possibile la fuoriuscita delle acque.

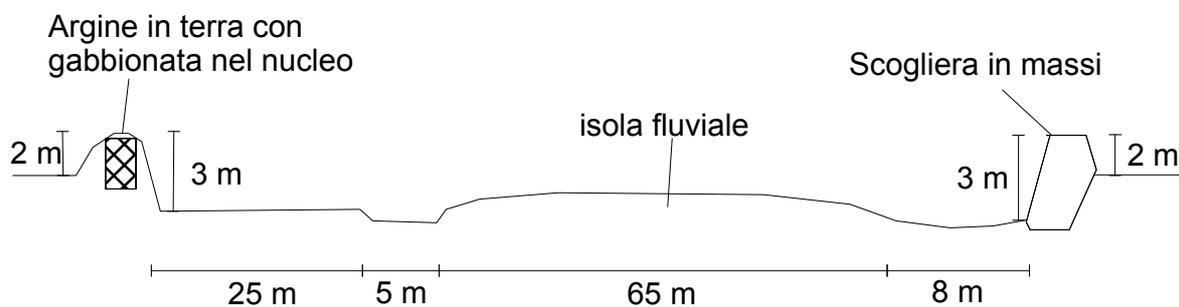
Sezione VA17 Argini e difese spondali

Attività fluviale: erosione di sponda

Note: Il T. Varaita tende ad erodere la sponda destra.

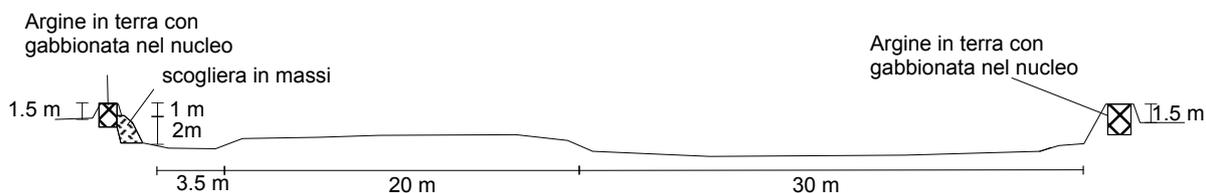
Sezione VA18 Difese spondali (argini) in sponda destra e sinistra**Condizioni dell'opera**

Stato: buono

Attività fluviale: leggera erosione di fondo e laterale

Note: Il T. Varaita tende a scorrere sulla destra dell'alveo occupando circa 30 m di larghezza, nella parte centrale è presente un'isola fluviale larga circa 15 m. In sinistra tra l'isola fluviale e la sponda scorre un ramo del Varaita largo circa 2,5-3 m.

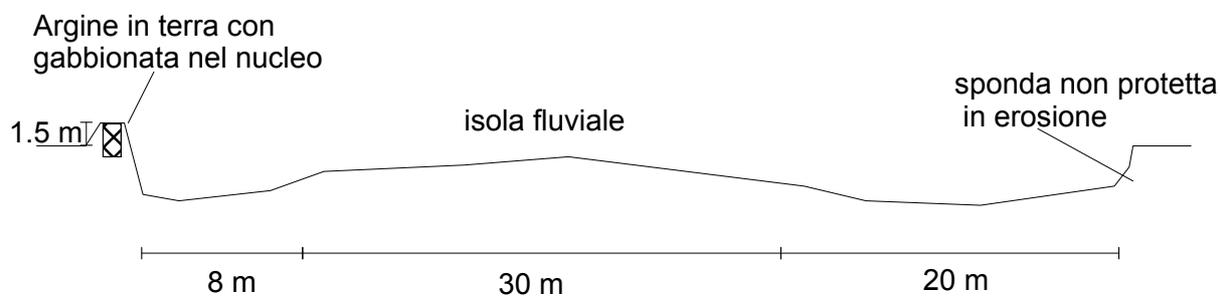
Sezione VA19 Difesa spondale in sponda sinistra ed erosione in sponda destra**Condizioni dell'opera**

Stato: buono

Attività fluviale: marcata erosione della sponda destra.

Note: sono rilevabili diversi indizi di erosione spondale e di sovralluvionamento.

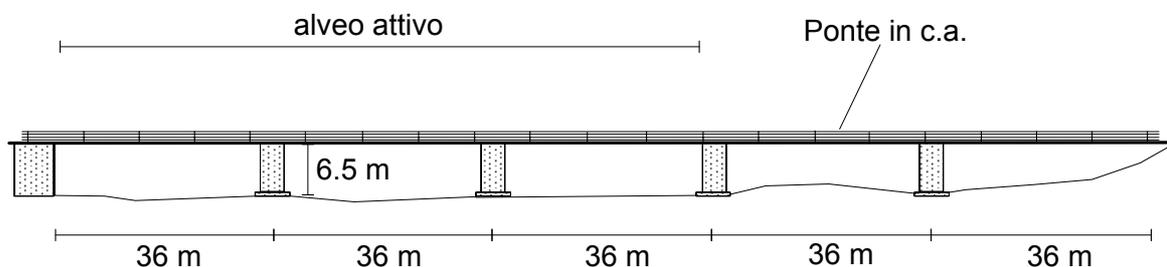
Sezione VA20 Ponte S.P. Villafalletto-Saluzzo**Condizioni dell'opera**

Stato: buono

Note: Il ponte ha cinque luci larghe circa 35 m ciascuna. L'alveo principale del Varaita occupa le 2 - 3 campate di sinistra del ponte. Le rimanenti due campate di destra riguardano una fascia intensamente vegetata costituita da alberi e arbusti.

Attività fluviale: Deposizione a monte del ponte ed erosione in sponda sinistra.

Note: Vi sono tracce evidenti di sovralluvionamento.

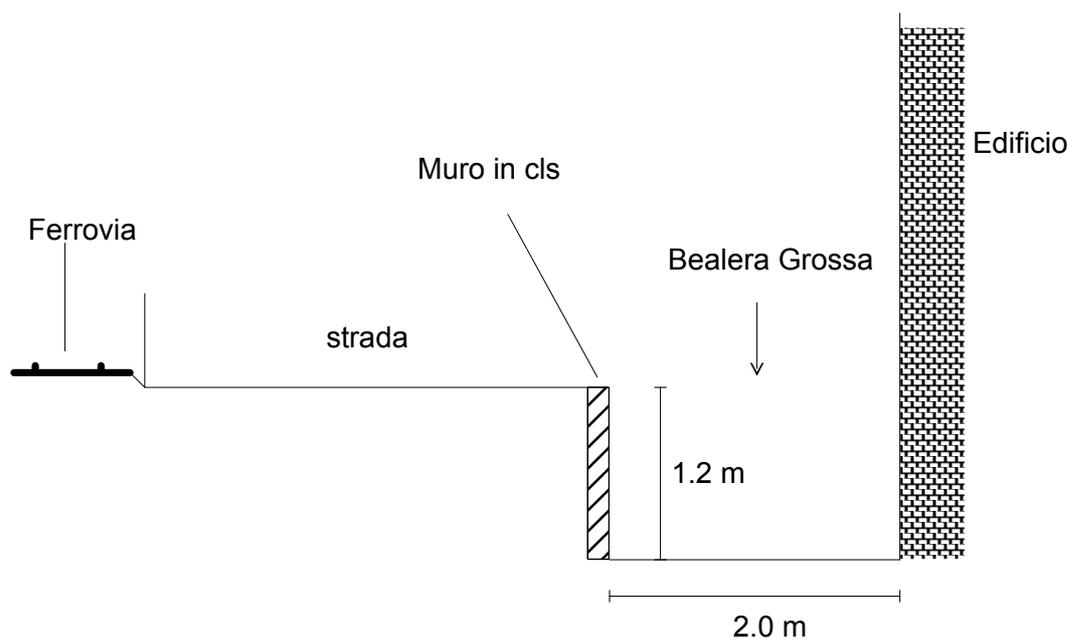
Sezione RMO3 Sezione canale nei pressi della FFSS**Condizioni dell'opera**

Stato: buono

Note: In alcuni tratti il canale andrebbe ripulito

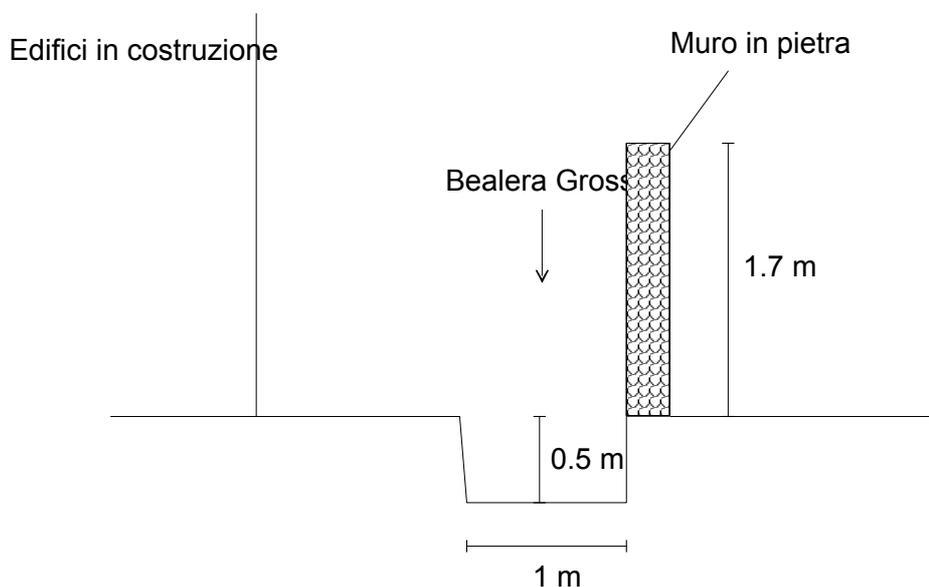
Sezione RMO4 Sezione canale nei pressi del cantiere**Condizioni dell'opera**

Stato: mediocre

Note: Il canale andrebbe ripulito dai detriti e dagli arbusti.

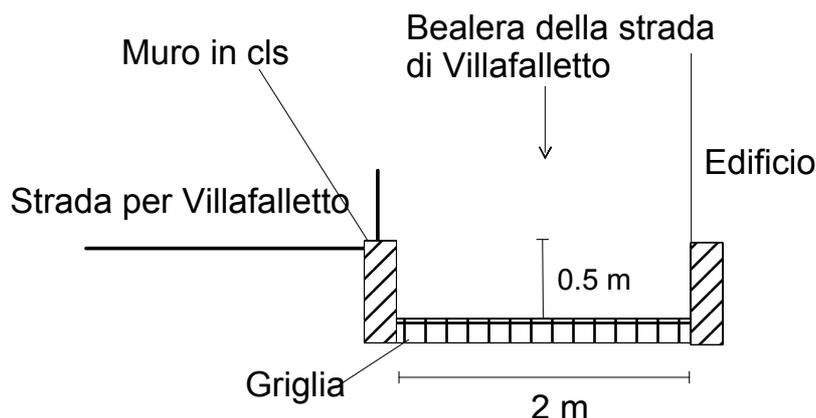
Note: Le acque della bealera potrebbero fuoriuscire e allagare la strada a monte del salto per eventuale intasamento della griglia. E' necessario, quindi, controllare periodicamente lo stato della griglia ed eventualmente rimuovere i rifiuti che la possono ostruire.

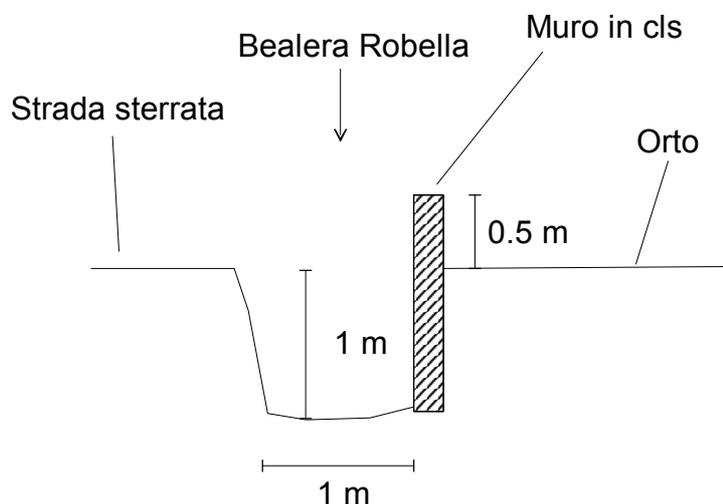
Sezione BRO4 Sezione a monte confluenza Rio Talù**Condizioni dell'opera**

Stato: mediocre

Attività fluviale: leggera erosione di fondo

Note: Il canale, che in questo tratto appare un fossato, è caratterizzato dalla presenza di abbondante vegetazione che non favorisce il regolare deflusso dell'acqua. La sezione del canale è minore di quella di monte.

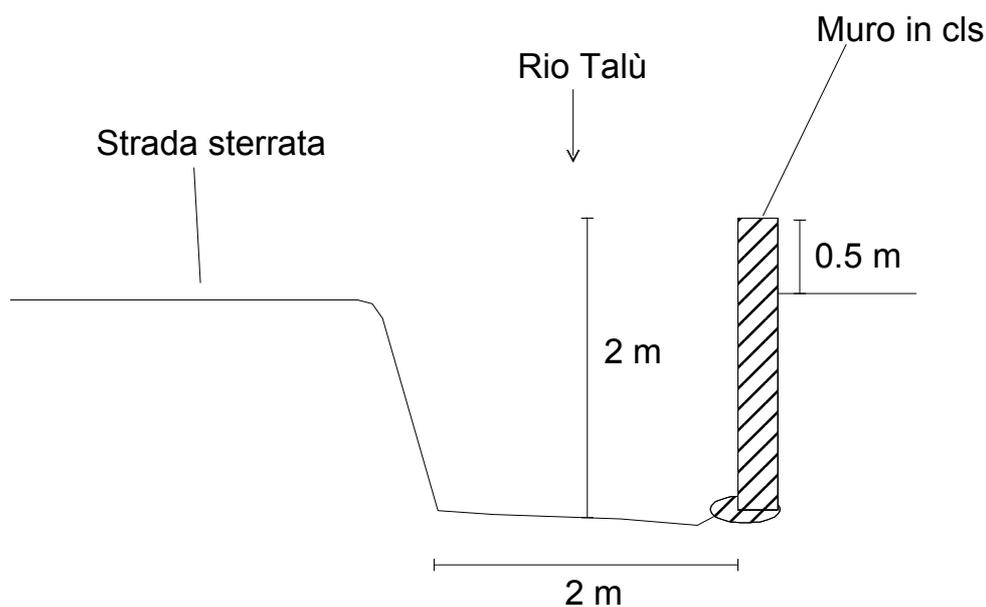
Sezione RTA4 Sezione a monte linea ferroviaria**Condizioni dell'opera**

Stato: mediocre

Attività fluviale: Erosione di fondo e tendenza ad erodere in sponda destra

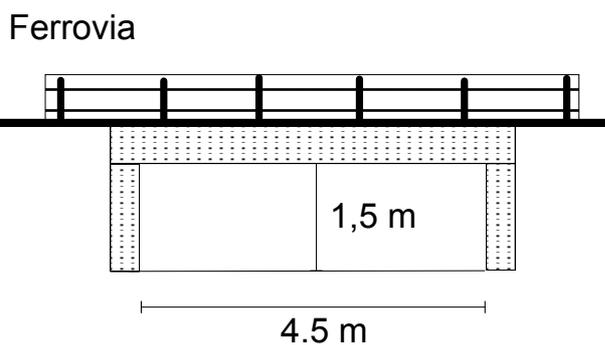
Sezione RTA5 Ponte Ferrovia**Condizioni dell'opera**

Stato: buono

Note: a monte del ponte il rio andrebbe ripulito

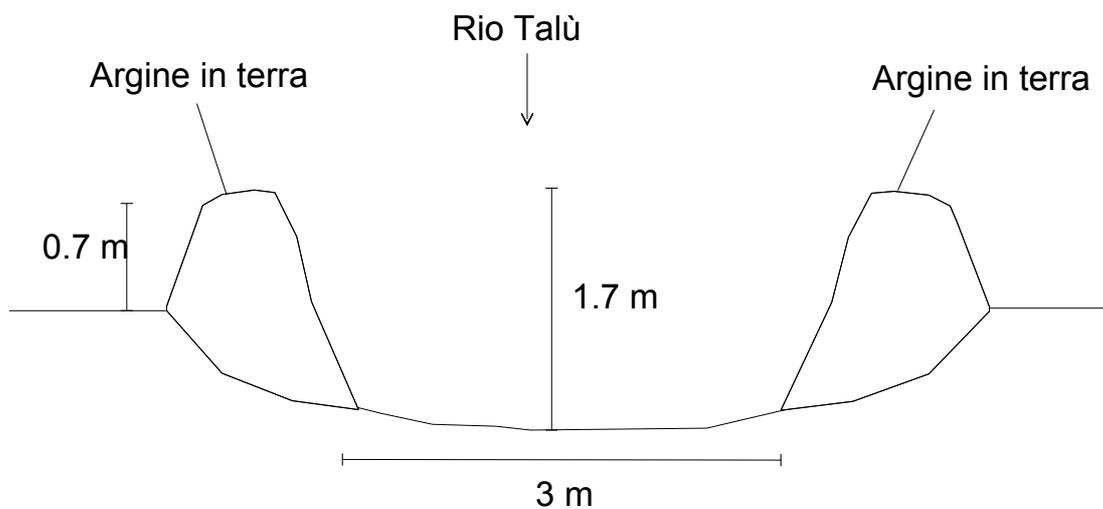
Sezione RTA6 Tratto tra ferrovia e deviazione verso Est**Condizioni dell'opera**

Stato: buono

Note: Il canale ha poca acqua e in alcuni tratti andrebbe ripulito.

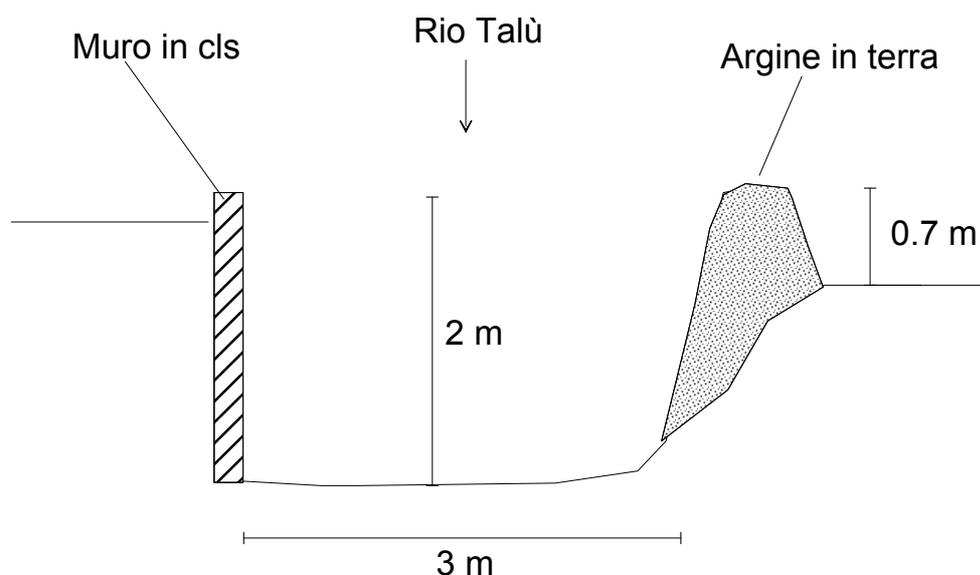
Sezione RTA7 Sezione a valle deviazione verso Est**Condizioni dell'opera**

Stato: discreto

Attività fluviale: erosione di sponda

Note: L'alveo andrebbe ripulito dalla vegetazione.

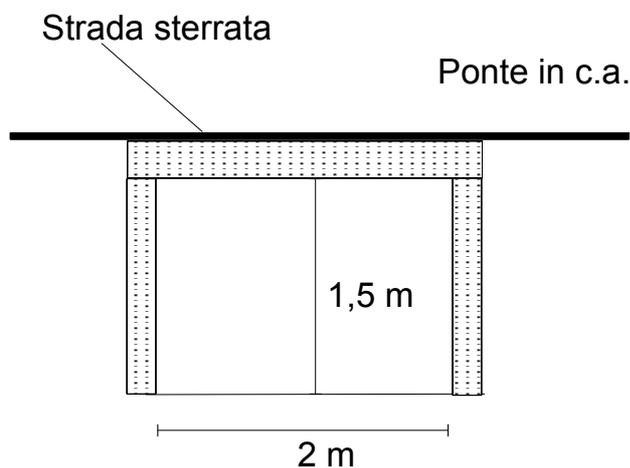
Sezione RTA8 Ponticello strada per C.na Bianca**Condizioni dell'opera**

Stato: discreto

Attività fluviale: erosione di fondo e di sponda

Note: La sponda destra presenta abbondante vegetazione che in alcuni tratti invade l'alveo del corso d'acqua. Il canale andrebbe ripulito.

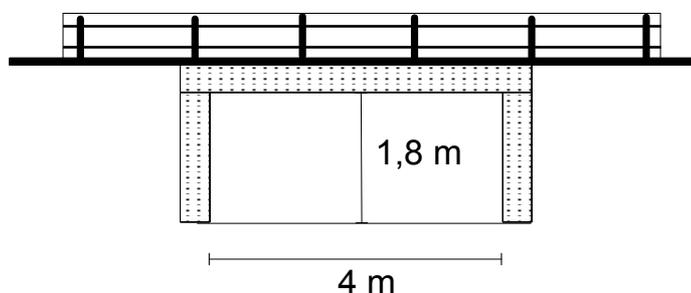
Sezione RTA9 Ponte strada per Villafalsetto**Condizioni dell'opera**

Stato: buono
Funzionalità: mediocre

Note: Il canale andrebbe ripulito dagli arbusti.

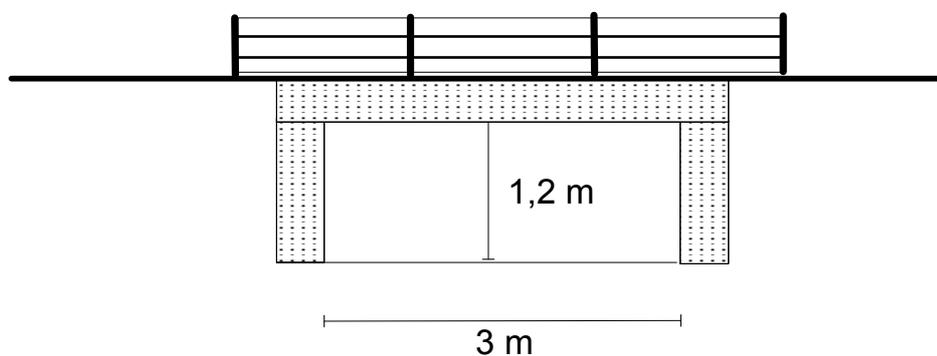
Sezione RTA10 Ponticello loc. C.na Campasotta**Condizioni dell'opera**

Stato: buono

Attività fluviale: erosione di sponda

Note: L'alveo andrebbe ripulito nel tratto compreso tra la sezione RTA4 e RTA10.

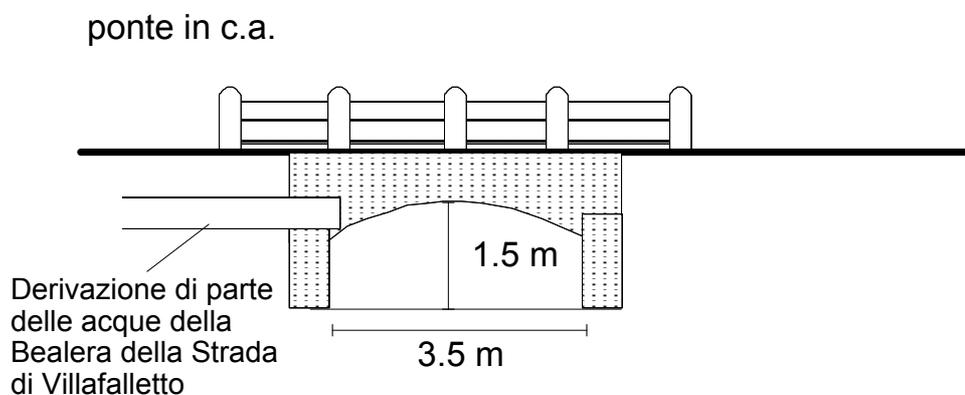
Sezione CTA2 Ponte strada per Villafalletto**Condizioni dell'opera**

Stato: buono

Note: il rio andrebbe in alcuni tratti ripulito
