Regione Piemonte
COMUNE DI COSTIGLIOLE SALUZZO
Provincia di Cuneo

**PIANO REGOLATORE
GENERALE COMUNALE**

CENSIMENTO DELLE OPERE IDRAULICHE

Maggio 2007

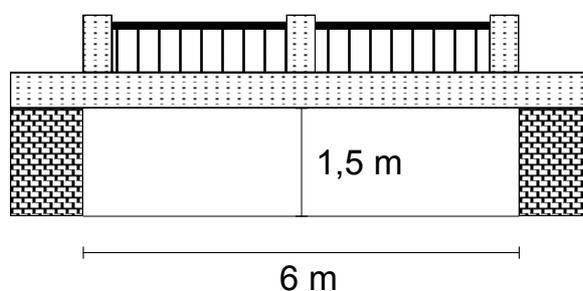
Note: l'opera di contenimento è nel complesso in buono stato.

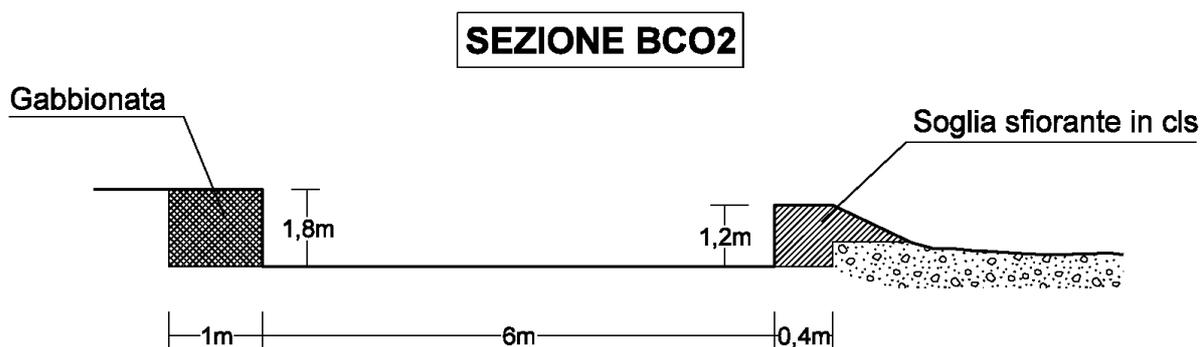
Sezione BCO2 Difesa spondale e sfioratore

Stato: medio

Funzionalità: buona

Note: In sinistra è presente una gabbionata alta circa 2 m lunga circa 150 m per il contenimento della sponda.
In sponda destra è presente una soglia di sfioro in calcestruzzo lunga circa 40 m per lo scarico della portata in eccesso: l'opera è completata da una paratoia mobile che può consentire lo sbarramento completo del canale (per interventi di manutenzione?).
Il calcestruzzo si presenta localmente ammalorato e necessita di interventi di restauro e consolidamento; il problema riguarda la funzionalità del canale, senza comportare rischi particolare per la sicurezza delle zone vicine e dell'alveo del Varaita che riceve le eventuali acque di sfioro.

Attività fluviale: Non si segnalano fenomeni particolari.

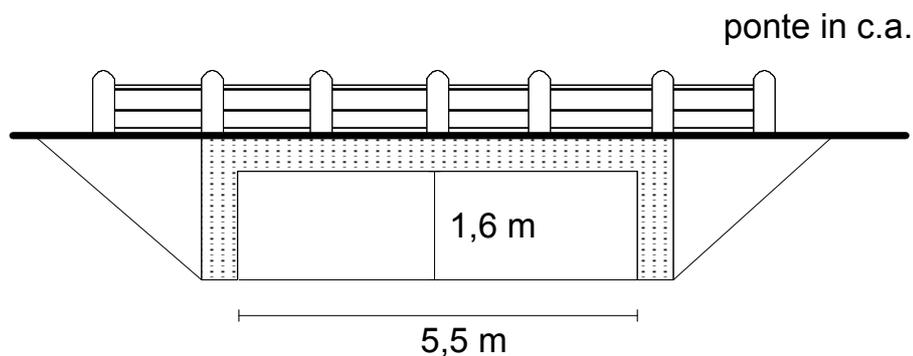
Sezioni BCO3 Ponte strada Costigliole-Piasco**Condizioni dell'opera**

Stato: buono

Funzionalità: buona

Note: Ponte a sezione rettangolare con muri e soletta in c.a.

A monte del ponte la sponda sx è protetta da una scogliera con locali indizi di danneggiamento, mentre la sponda destra è protetta da un muro.

A valle il canale è arginato con due muri per una lunghezza di circa 20-25 m.

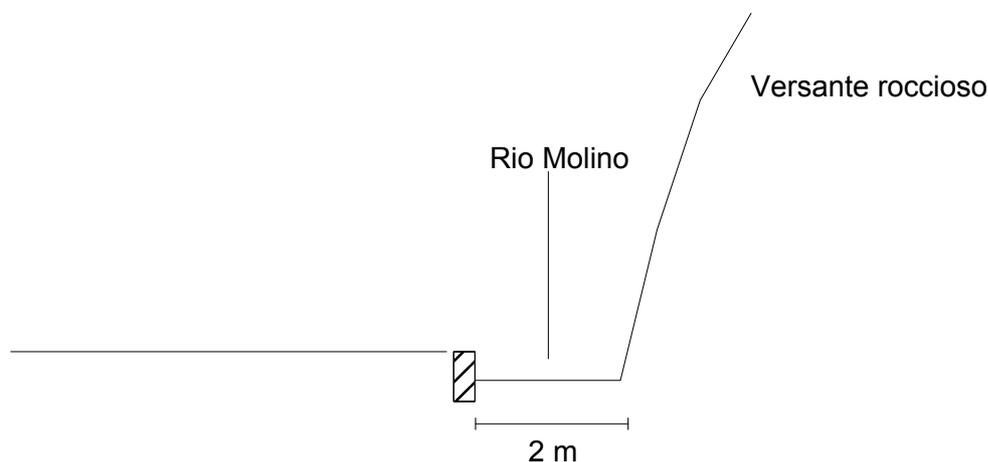
Sezione RMO1 Sezione tipica del tratto iniziale del canale

Stato: buono

Funzionalità: buona

Note: Il Rio Molino scorre addossato al versante roccioso in destra idrografica ed è alimentato a monte dalle acque del Varaita. Parte delle acque del Rio alimentano il laghetto adibito a pesca sportiva. Il rio più a valle entra nel centro abitato dove è possibile seguirlo solo nei rari tratti a cielo aperto. Il Rio Molino in corrispondenza del passaggio a livello viene denominato Bealera Grossa

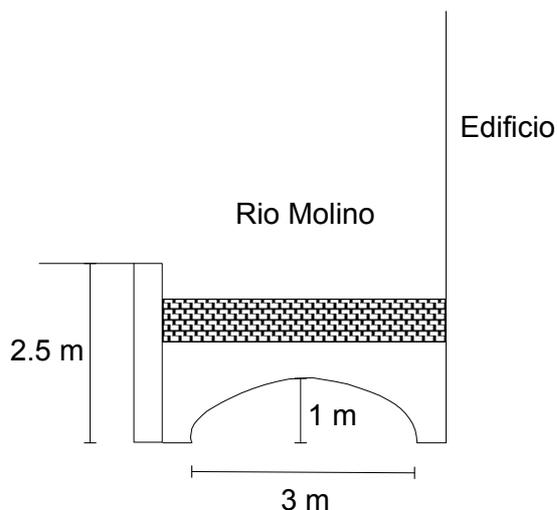
Sezione RMO2 Ponte su S.R. Cuneo-Saluzzo**Condizioni dell'opera**

Stato: buono

Funzionalità: buona

Note: Il ponte è piuttosto vecchio, ma in buone condizioni di manutenzione; a valle della strada SS 589 il rio scorre in sotterraneo.

Note: nel canale c'è poca acqua

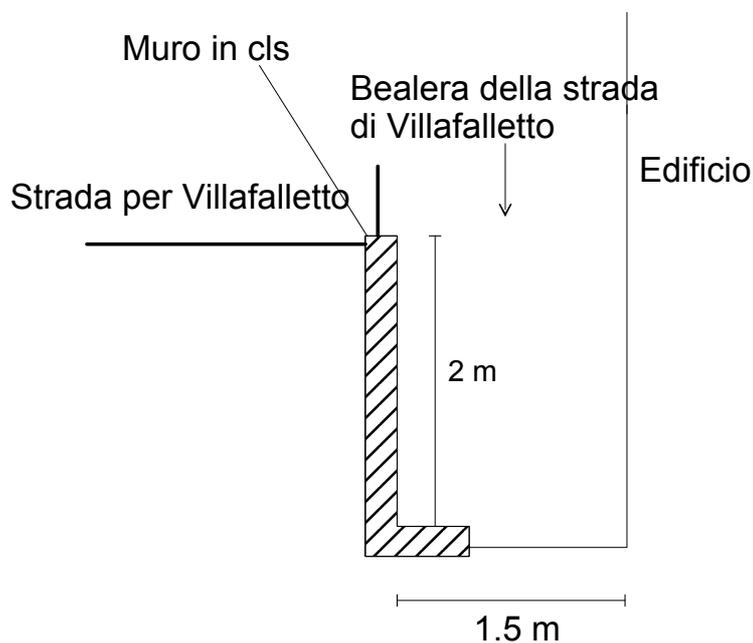
Note: Non sono rilevabili indizi di significativi danni o erosioni.

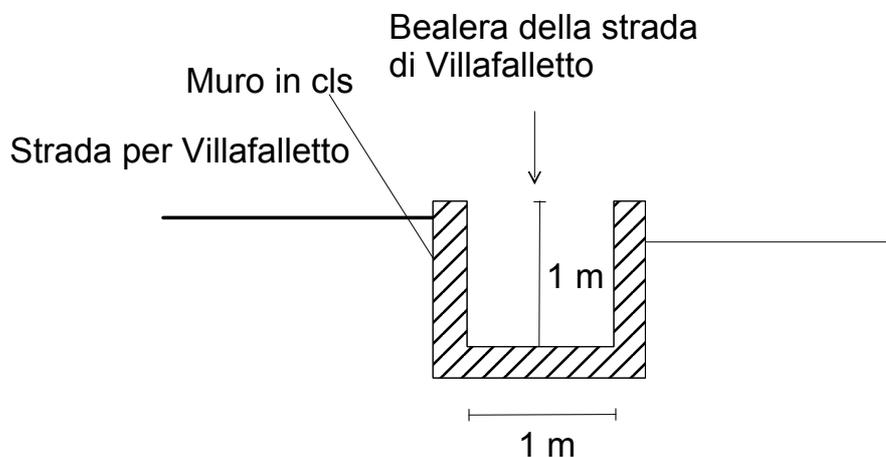
Sezione BVI3**Sezione a monte bealera Robella****Condizioni dell'opera**

Stato: buono

Note: Non vi sono indizi di erosione.

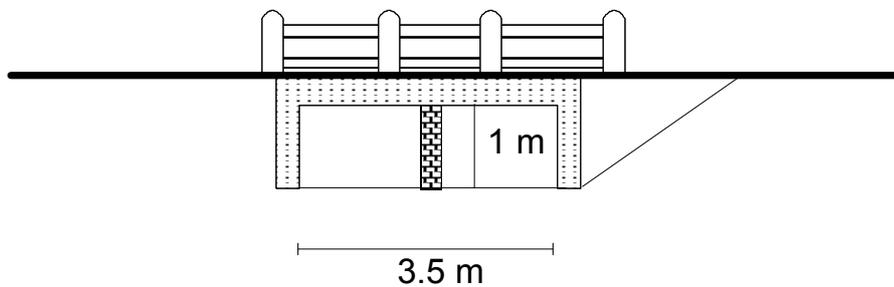
Sezione BRO3 Ponte S.R. Cuneo-Saluzzo**Condizioni dell'opera**

Stato: buono

ponte in c.a. e mattoni

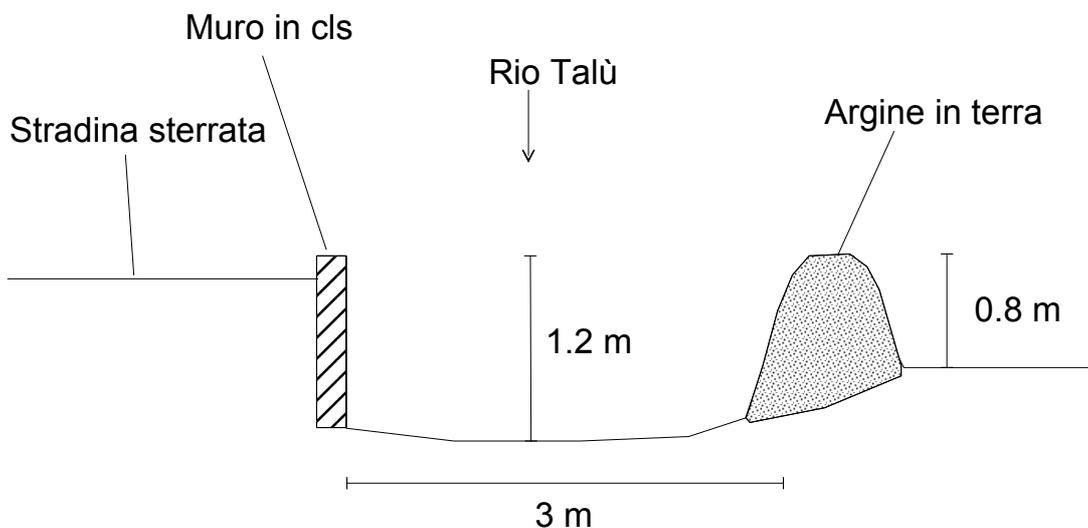
Sezione RTA2 Ponticello - Confluenza con Bealera Robella**Condizioni dell'opera**

Stato: buono

Attività fluviale: Erosione di fondo

Note: Il canale di deflusso è ben inciso e stabile
